Orgelabnahme Karlsruhe-West

Die Abnahme fand am 04. 02. 2010 statt. Einzelheiten sind dem entsprechenden Formular zu entnehmen.

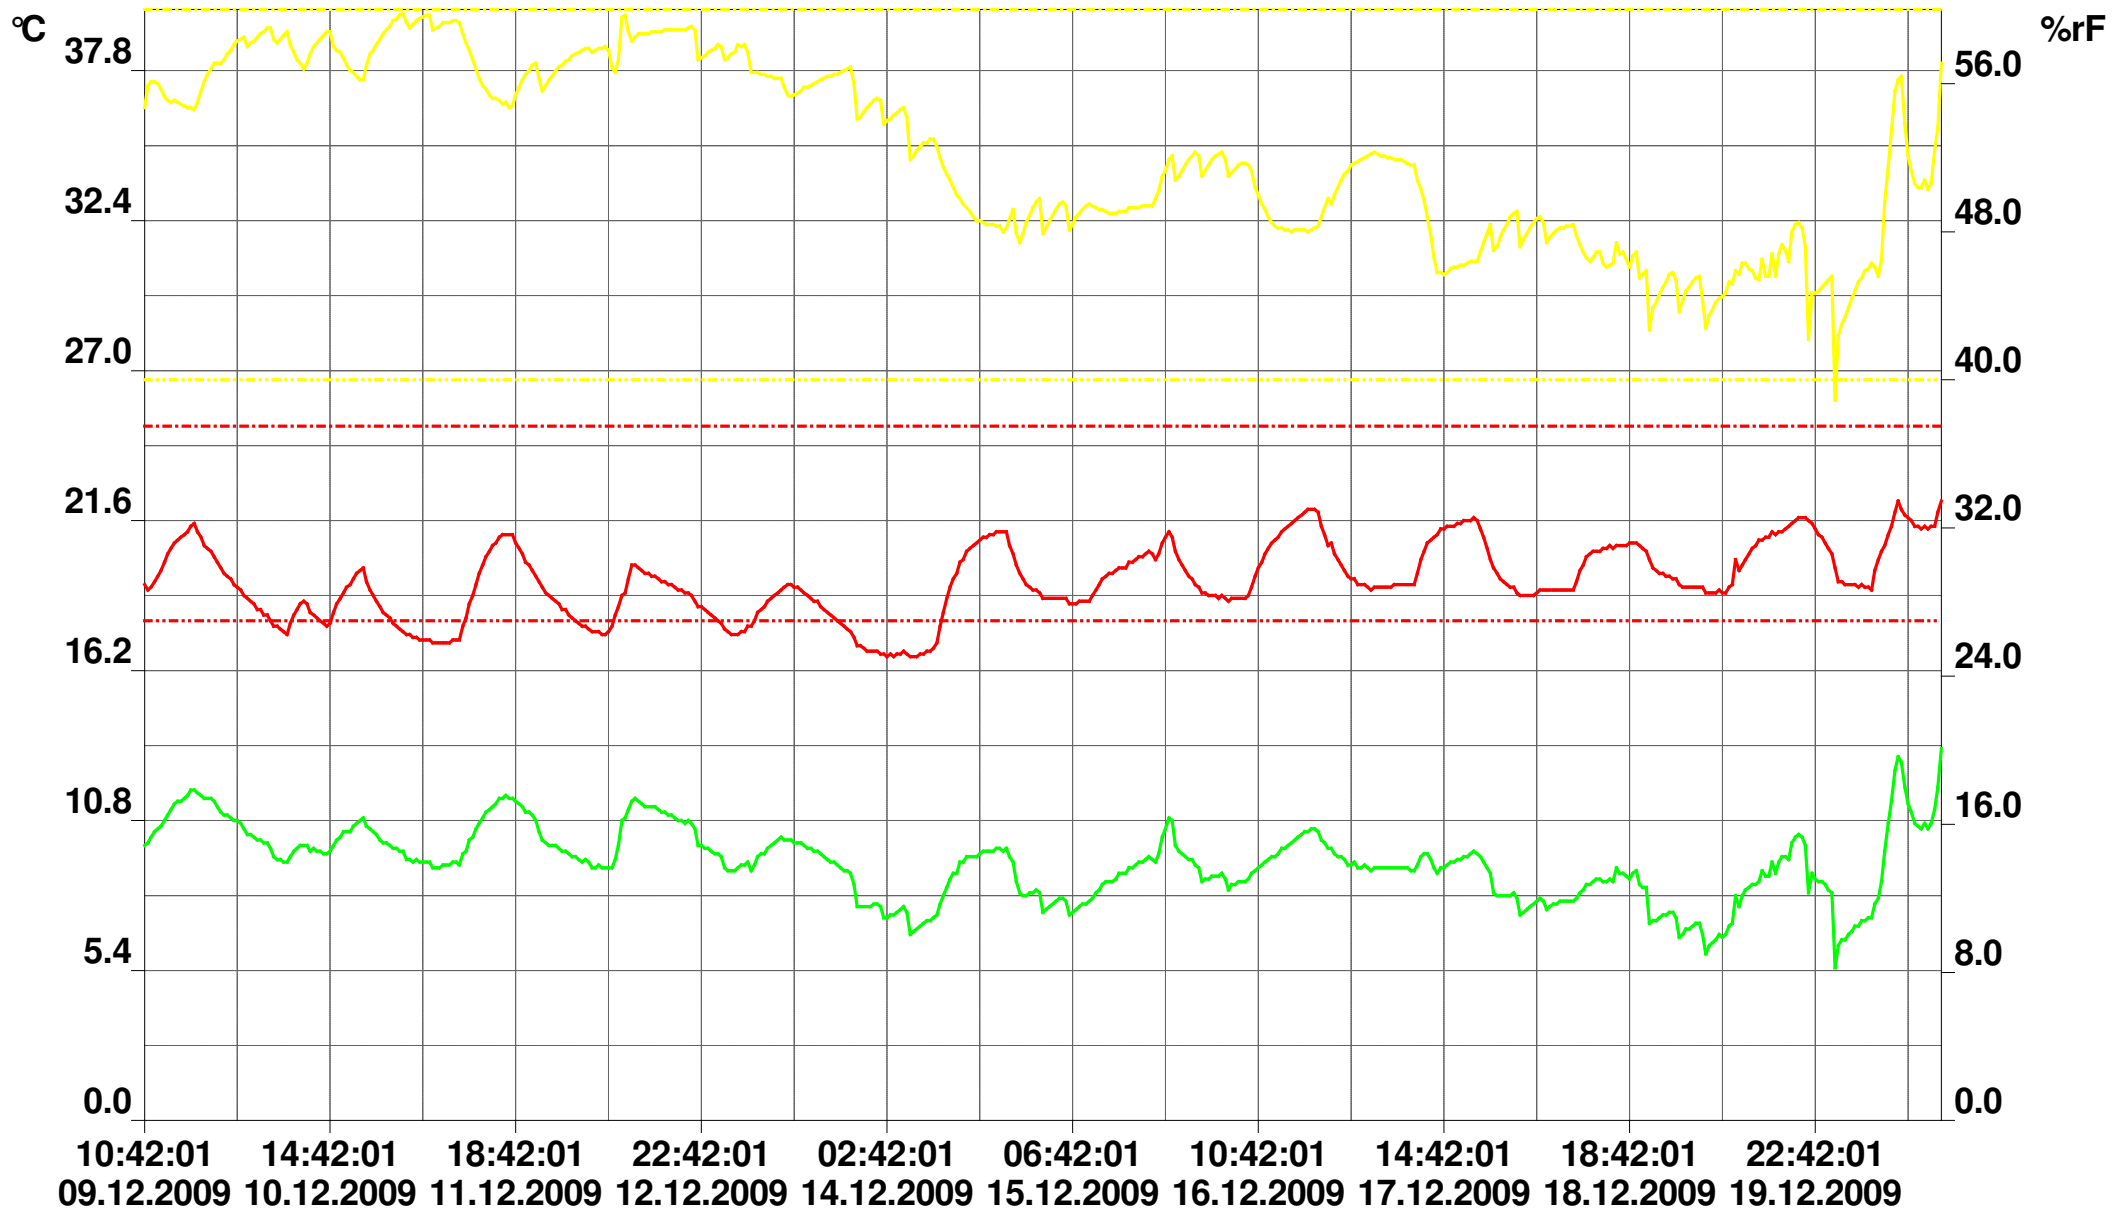
KA-West

Die Stimmung der Orgel, gleichstufig, war gut, wenn auch nicht einwandfrei, die Temperatur und die Luftfeuchtigkeit konnten bei der Abnahme nicht gemessen werden, da der Hygrometer noch nicht geliefert wurde. Vor und während des Einweihungssonntages am 20.12. wurden die Werte gemessen. Die Austrocknung kann gut beobachtet werden, der untere Grenzwert von 40 % wurde jedoch nur einmal erreicht. Dies geschah, als nachts die automatische Lüftung eingeschaltet wurde trotz Heizung, vgl. Anhang.
